Implementación de Soluciones Basadas en la Naturaleza para la mejora del comportamiento de los espacios libres urbanos frente a episodios de lluvia e inundación

ARCO INTERIOR DEL MAR MENOR

Consejería de Fomento e Infraestructuras
Dirección General de Territorio y Arquitectura

Grupo I+D+i: Laboratorio de Investigación Urbana - LIURB
Departamento de Arquitectura y Tecnología de la Edificación
Universidad Politécnica de Cartagena

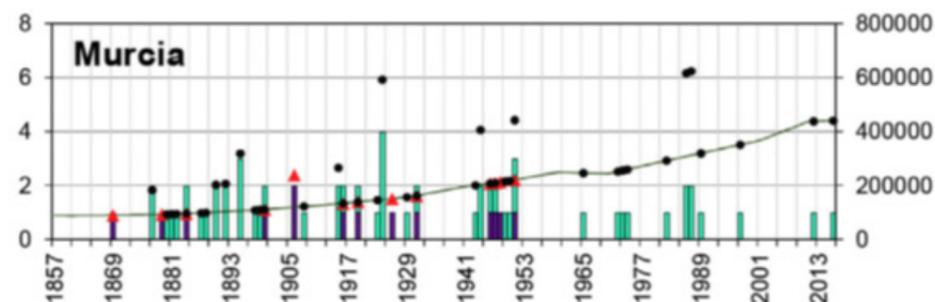
Figura 2. Variación temporal de las inundaciones y la población afectada por las inundaciones desde 1857. Frecuencia anual de inundaciones extraordinarias (barras verdes) y catastróficas (barras azules); evolución de la población afectada (línea negra). Fuente: Barriendos et al, 2019.

Según estos autores, en el Segura hay registrados 190 eventos de inundaciones extraordinarias o catastróficas desde el siglo XIV. Como puede verse en la **Figura 2**, aunque la tendencia de la frecuencia de inundaciones se reduce, la población afectada es cada vez mayor.

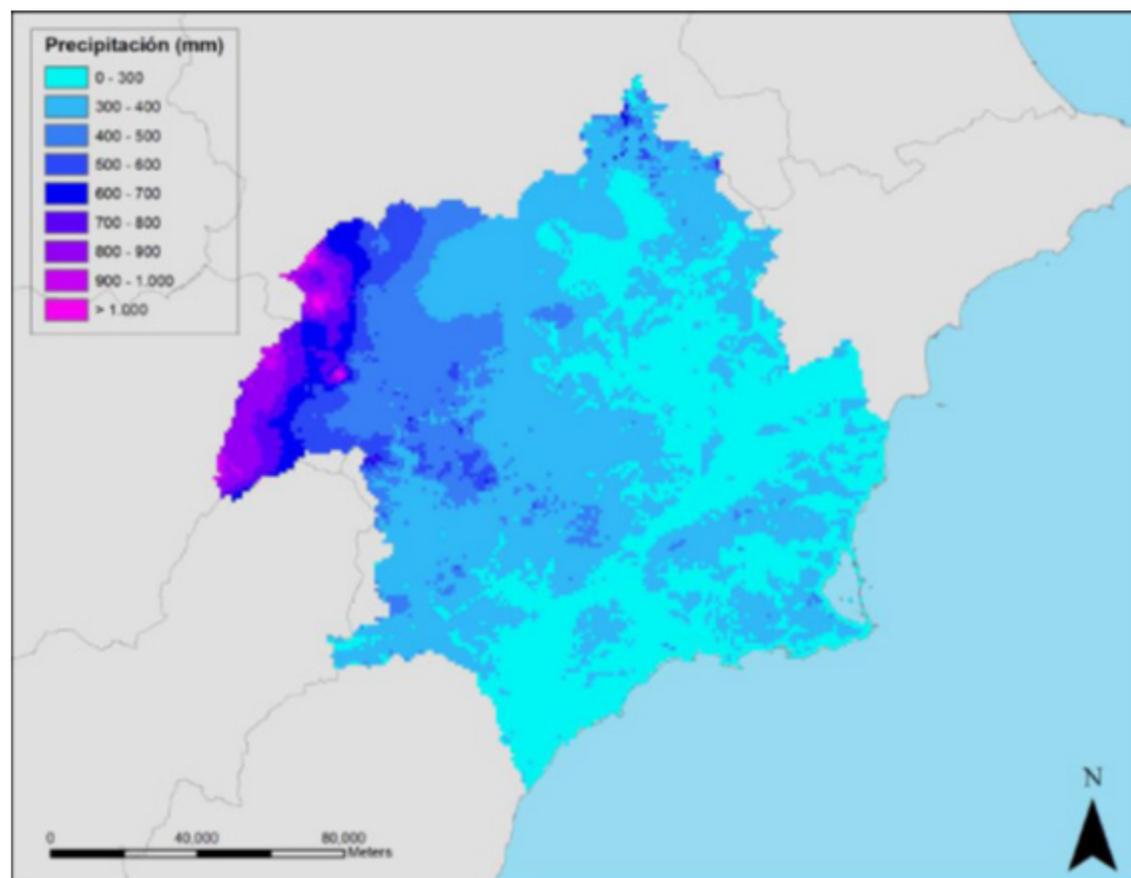
Figura 4. Distribución espacial de la precipitación total anual (en mm/año) en la Demarcación Hidrográfica del Segura durante el periodo 1980/81-2005-2006). Fuente: DHS, 2018

La cuenca hidrográfica del Segura presenta una elevada irregularidad interanual, con las precipitaciones totales anuales medidas de toda la cuenca oscilando entre mínimos de 212,7 mm y máximos de 608,6 mm (DHS, 2020). La media de la precipitación total de la cuenca es de 381,78mm, aunque las zonas de la cabecera superan los 1000 mm al año mientras que las zonas prelitorales y litorales no alcanzan los 300 mm (Figura 4).

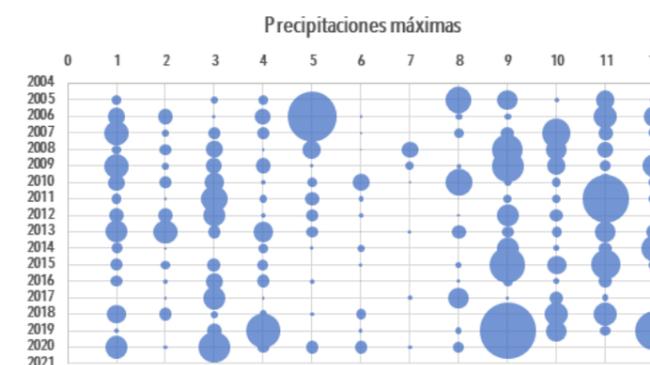
Figura 5. Precipitaciones máximas (en mm) por meses en el periodo 2005-2020. Fuente: Elaboración propia a partir de datos de AEMET Open Data

La distribución temporal, Figura 5 y Tabla 3, muestra que los meses de junio y julio son muy secos, con máximos de lluvia diarios menores a 20ml en este periodo. Los meses de otoño son los que reciben las máximas lluvias, siendo el invierno mucho más estable.

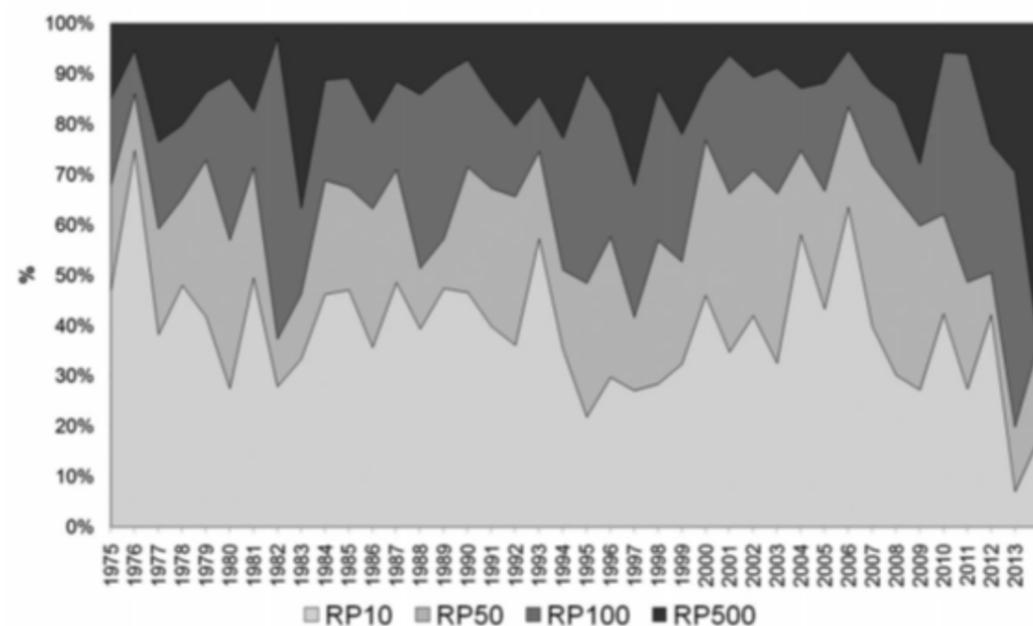
Figura 8. Porcentaje de superficie construida en zonas inundables según periodo de retorno. Fuente: Pérez, Gil y Olcina, 2015

Atendiendo a los periodos de retorno de las zonas inundables (Figura 8), resulta muy destacable señalar que las áreas más intensamente ocupadas han sido las afectadas por las lluvias frecuentes, con retorno de 10 años (Pérez, Gil y Olcina, 2015). Muchas de estas inundaciones están causadas por ramblas efímeras (que en episodios de precipitaciones intensas experimentan 'flash floods') que no son percibidas claramente como un riesgo (Llasat, Llasat y López, 2008). Sin embargo, otras causas sociales como la falta de consideración en la planificación o el exceso de confianza en las medidas estructurales pueden ser también causas de la ocupación de estas zonas.

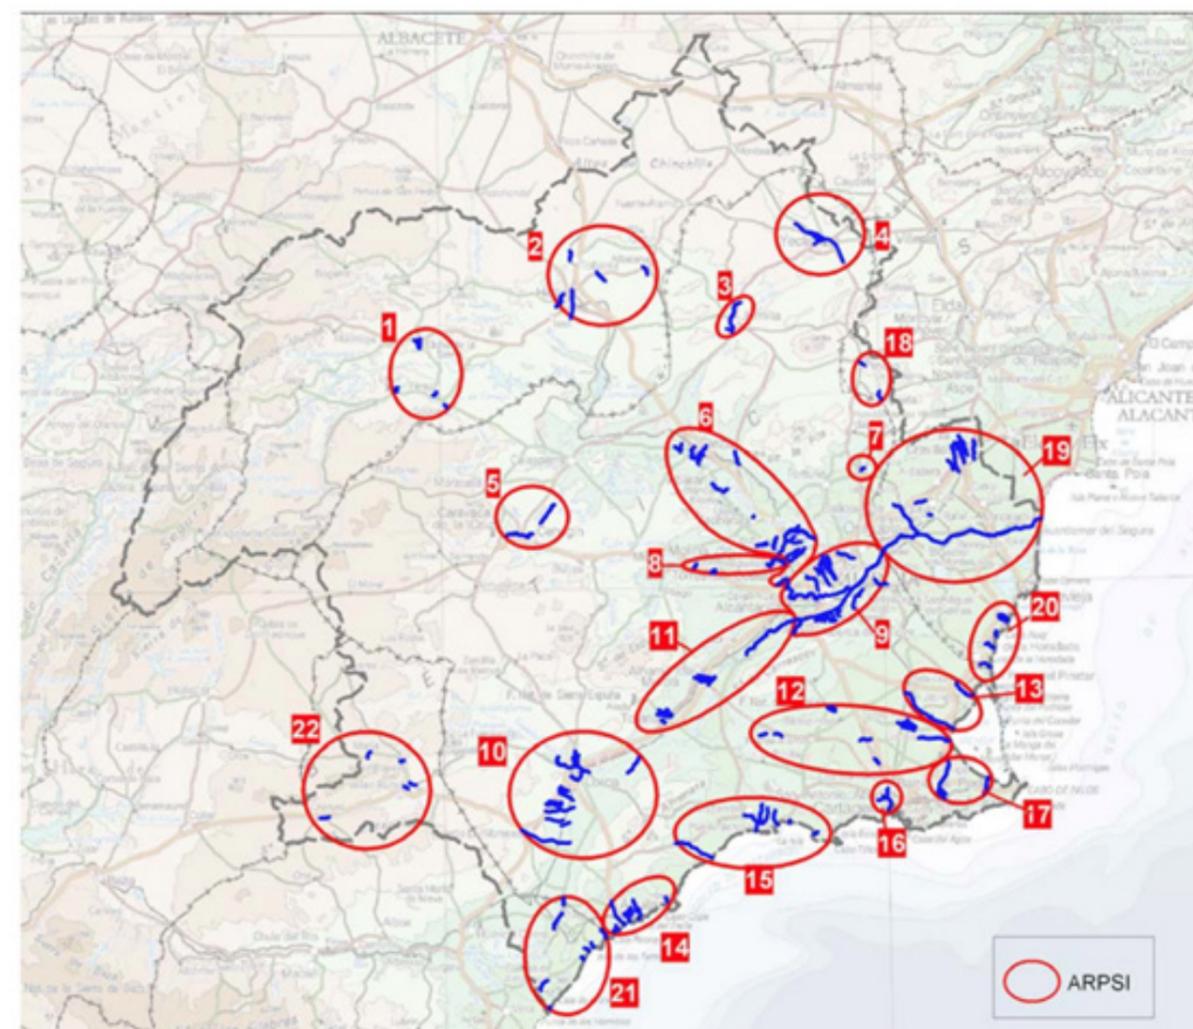
Figura 13. Áreas de Riesgo Potencial Significativo de Inundación (ARPSI). Fuente: CHS.

En la siguiente fase del estudio se estimaron y valoraron los daños posibles en cada tramo. Para desarrollar el trabajo con criterios homogéneos, se dividieron las ARPSI en tramos de 1 km. La estimación de los daños potenciales se realizó considerando: los usos del suelo y las áreas ocupadas por las avenidas de 500 años (conocidas o estimadas). Los daños en distintas coberturas del suelo se baremaron según una valoración económica. Con esta metodología se pudieron identificar las ARPSIS como aquellas zonas en las que los daños acumulados suponían el 85% del total estimado, resultando unos 350 tramos, descartándose el resto.

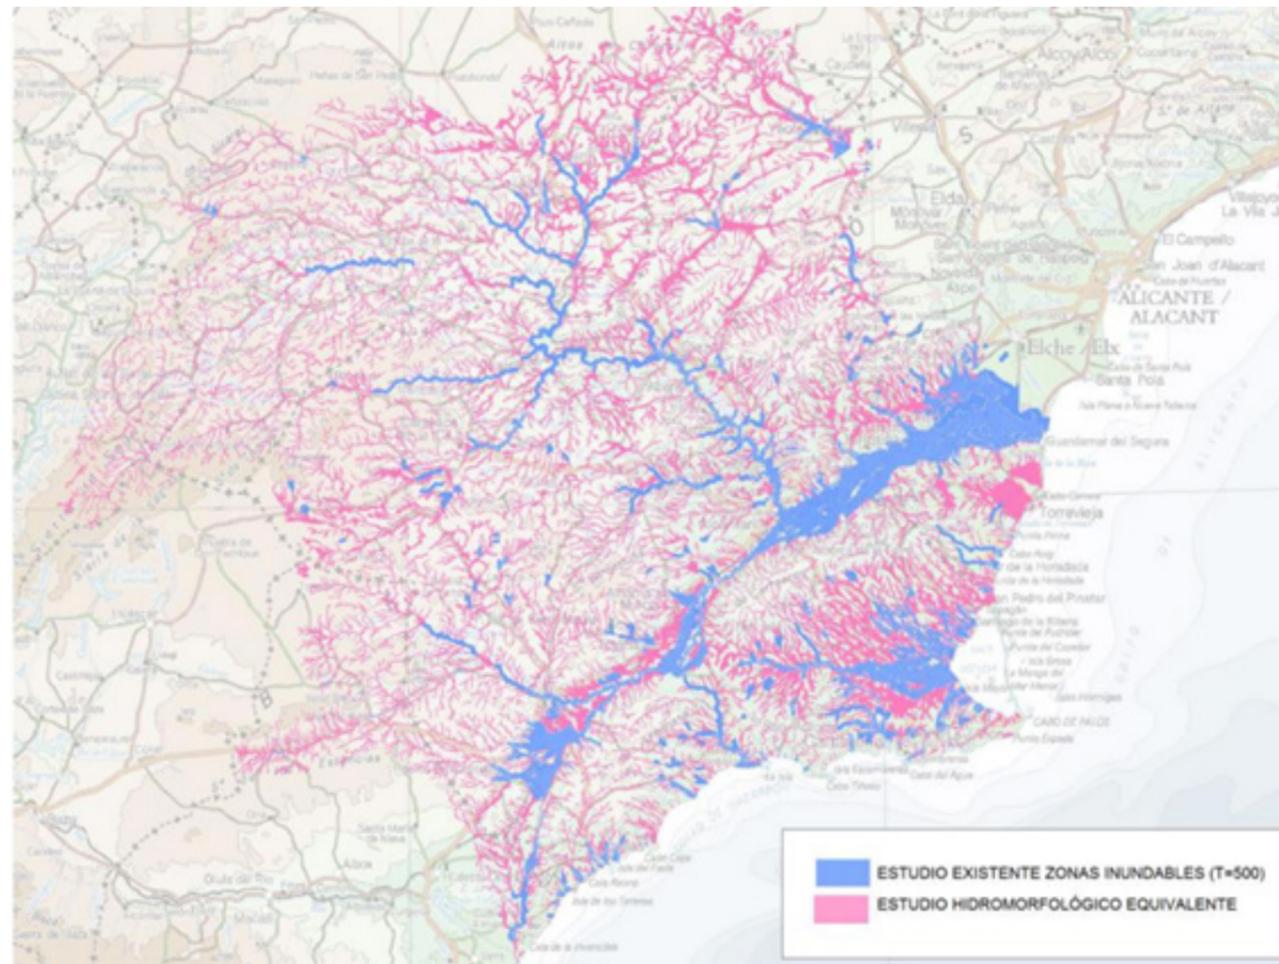
Figura 14. Distinción de los tramos con estudios existentes sobre zonas inundables y los que se analizaron mediante estudio hidromorfológico para su estimación en el segundo ciclo de EPRI. Fuente: CHS.

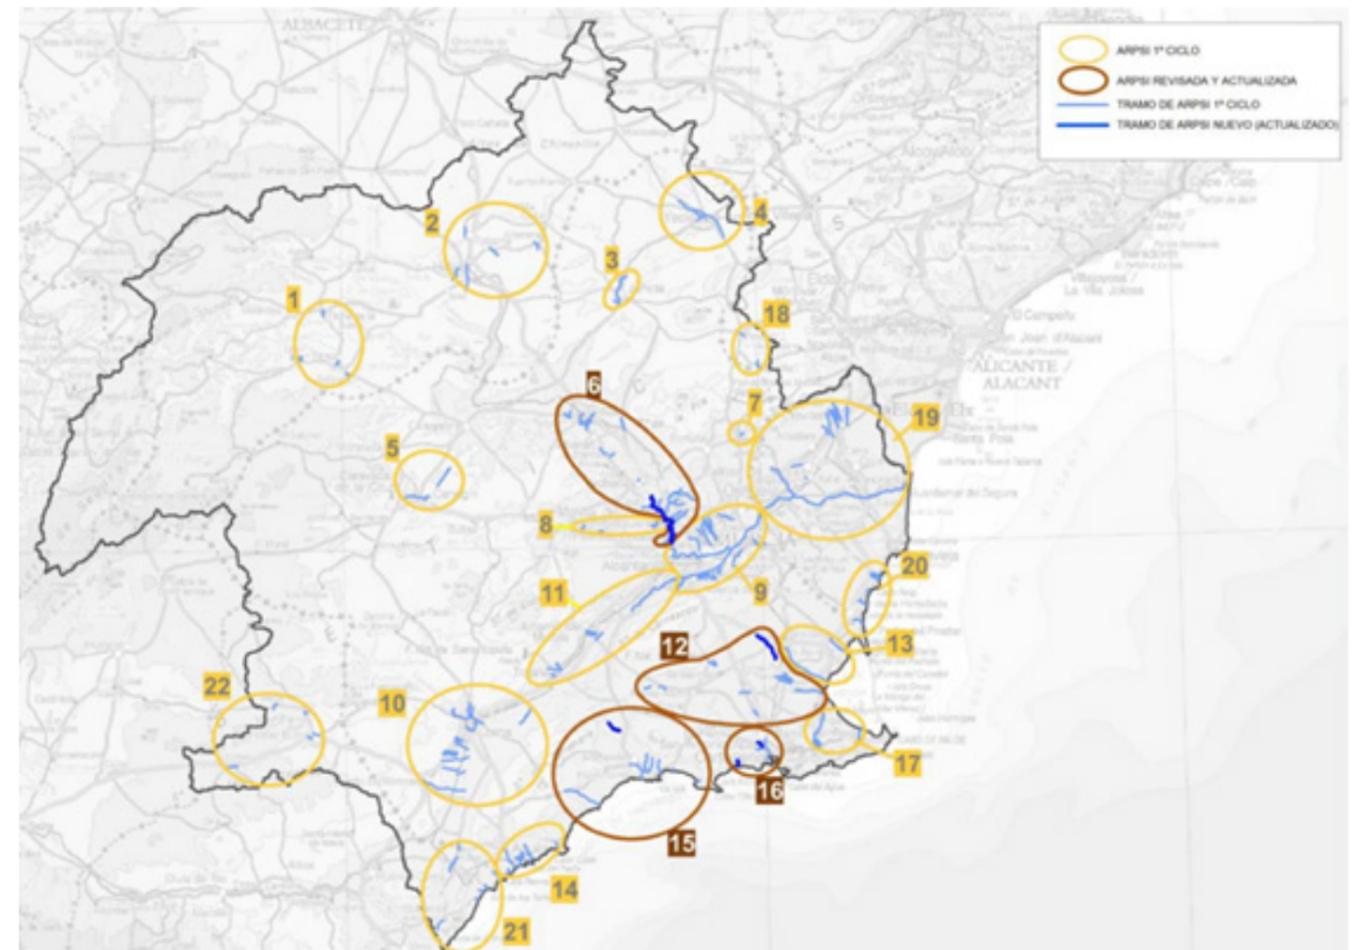
Figura 15. ARPSI resultado del segundo ciclo de evaluación, en oscuro las nuevas zonas incluidas. Fuente: CHS

En esta revisión se clasificaron 13.500 zonas correspondientes a 18.500 kilómetros de tramos (por las 3.400 analizadas en el primer ciclo). La baremándose los daños potenciales se realizó de la misma forma que en el primer ciclo, aunque corrigiendo el daño medio obtenido en las zonas a partir de estudio hidromorfológico con un factor de 0,7 (habiéndose observado que en estas zonas se producía una sobrevaloración de los daños). Obtenida la valoración de los tramos y tras las consideraciones realizadas por técnicos de la Confederación Hidrográfica del Segura, se consideró incluir algunos nuevos tramos ARPSI, *Figura 15*.

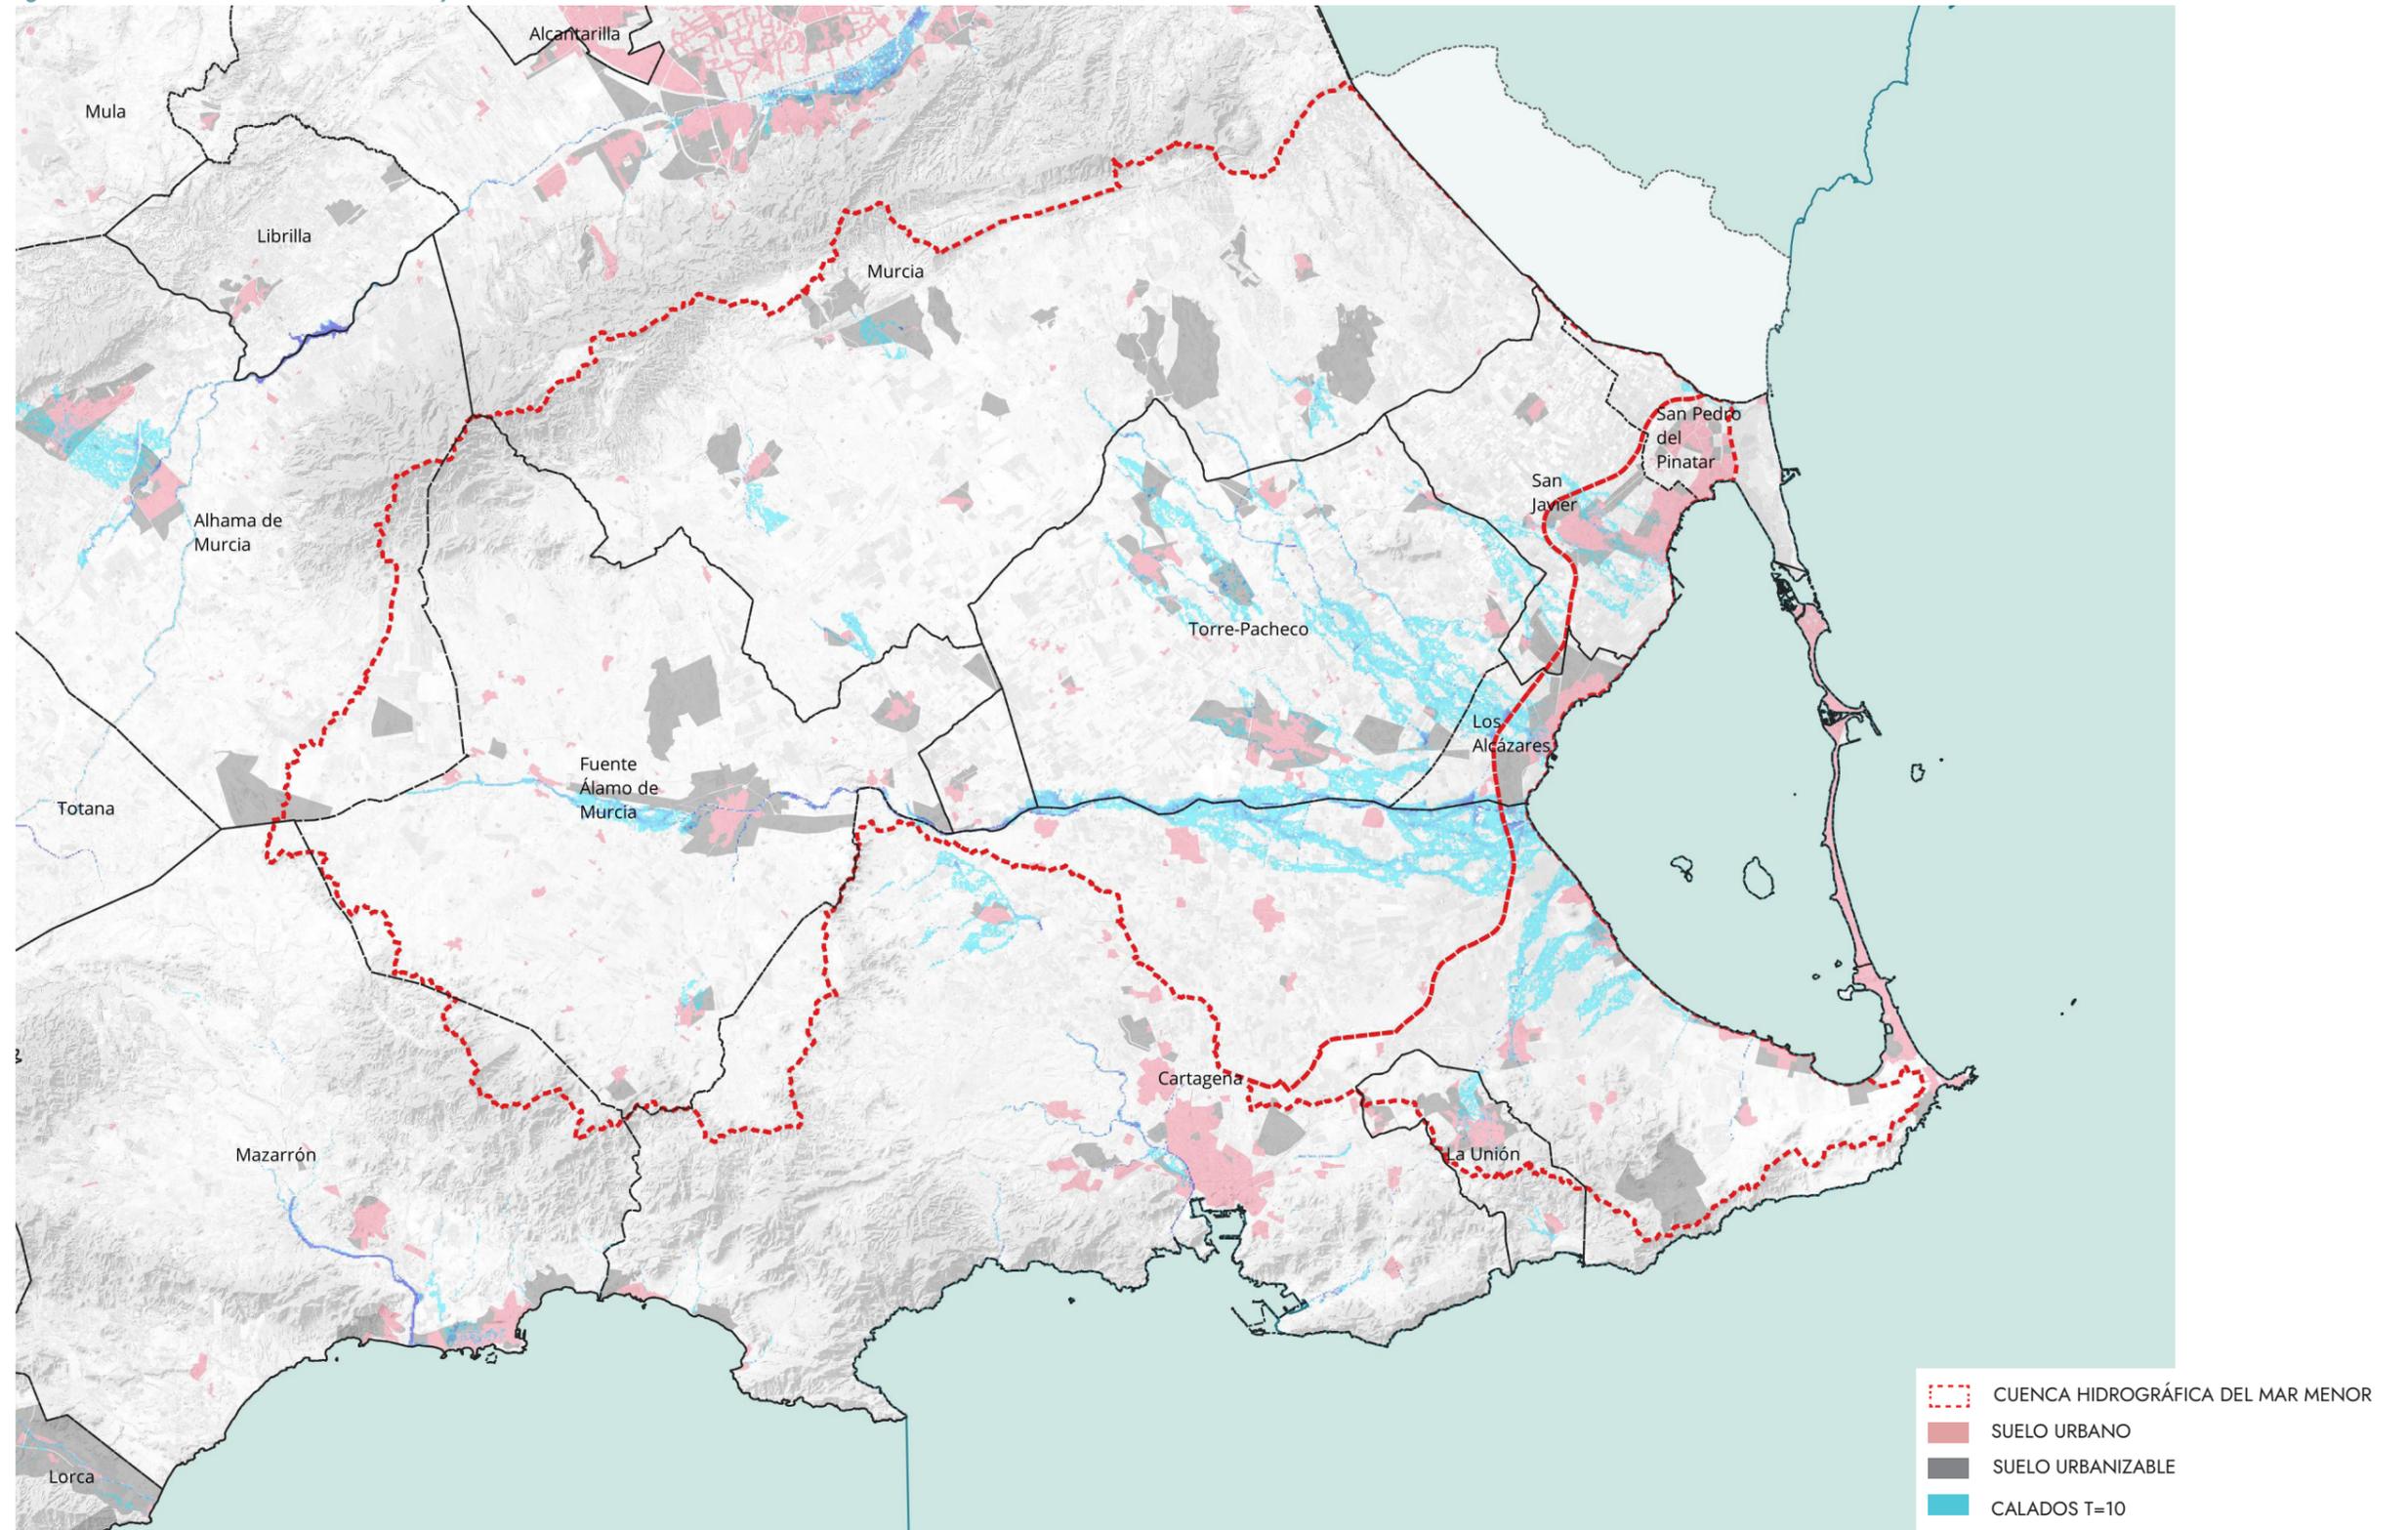
Figura 16. Cuenca hidrográfica del Mar Menor. Zonas inundables y calados T. retorno =10 años

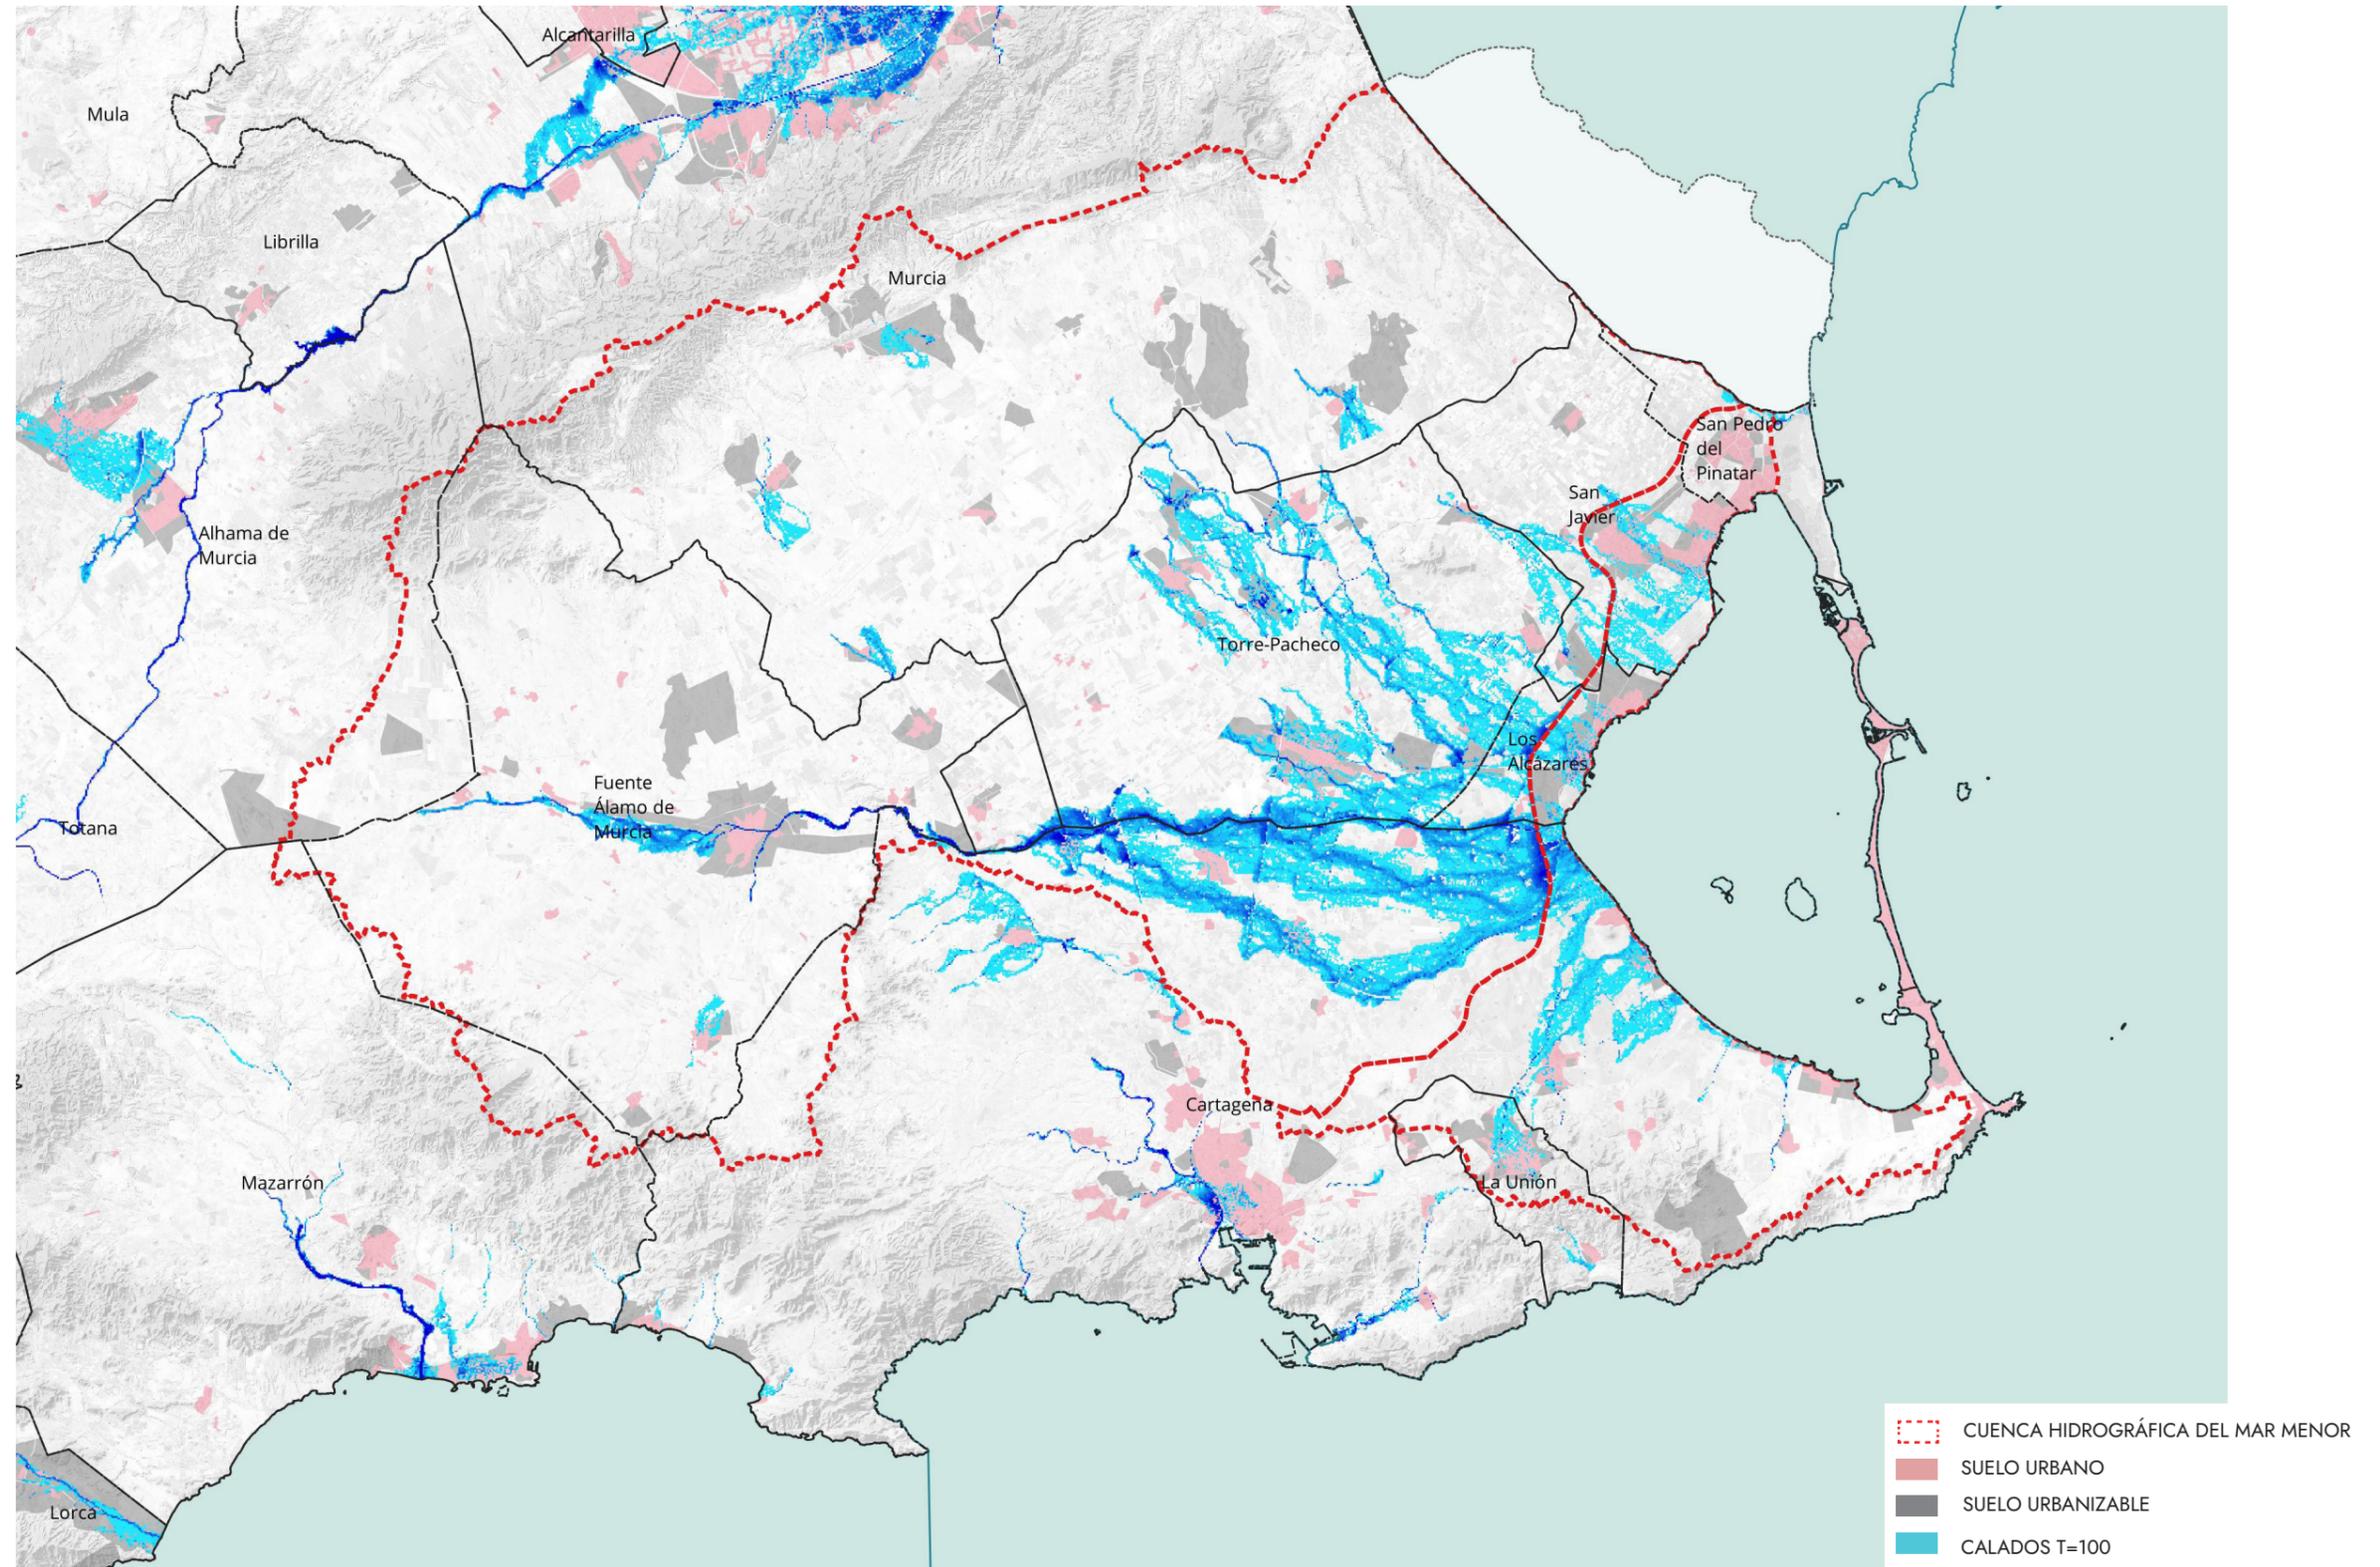
Figura 17. Cuenca hidrográfica del Mar Menor. Zonas inundables y calados T. retorno =100 años

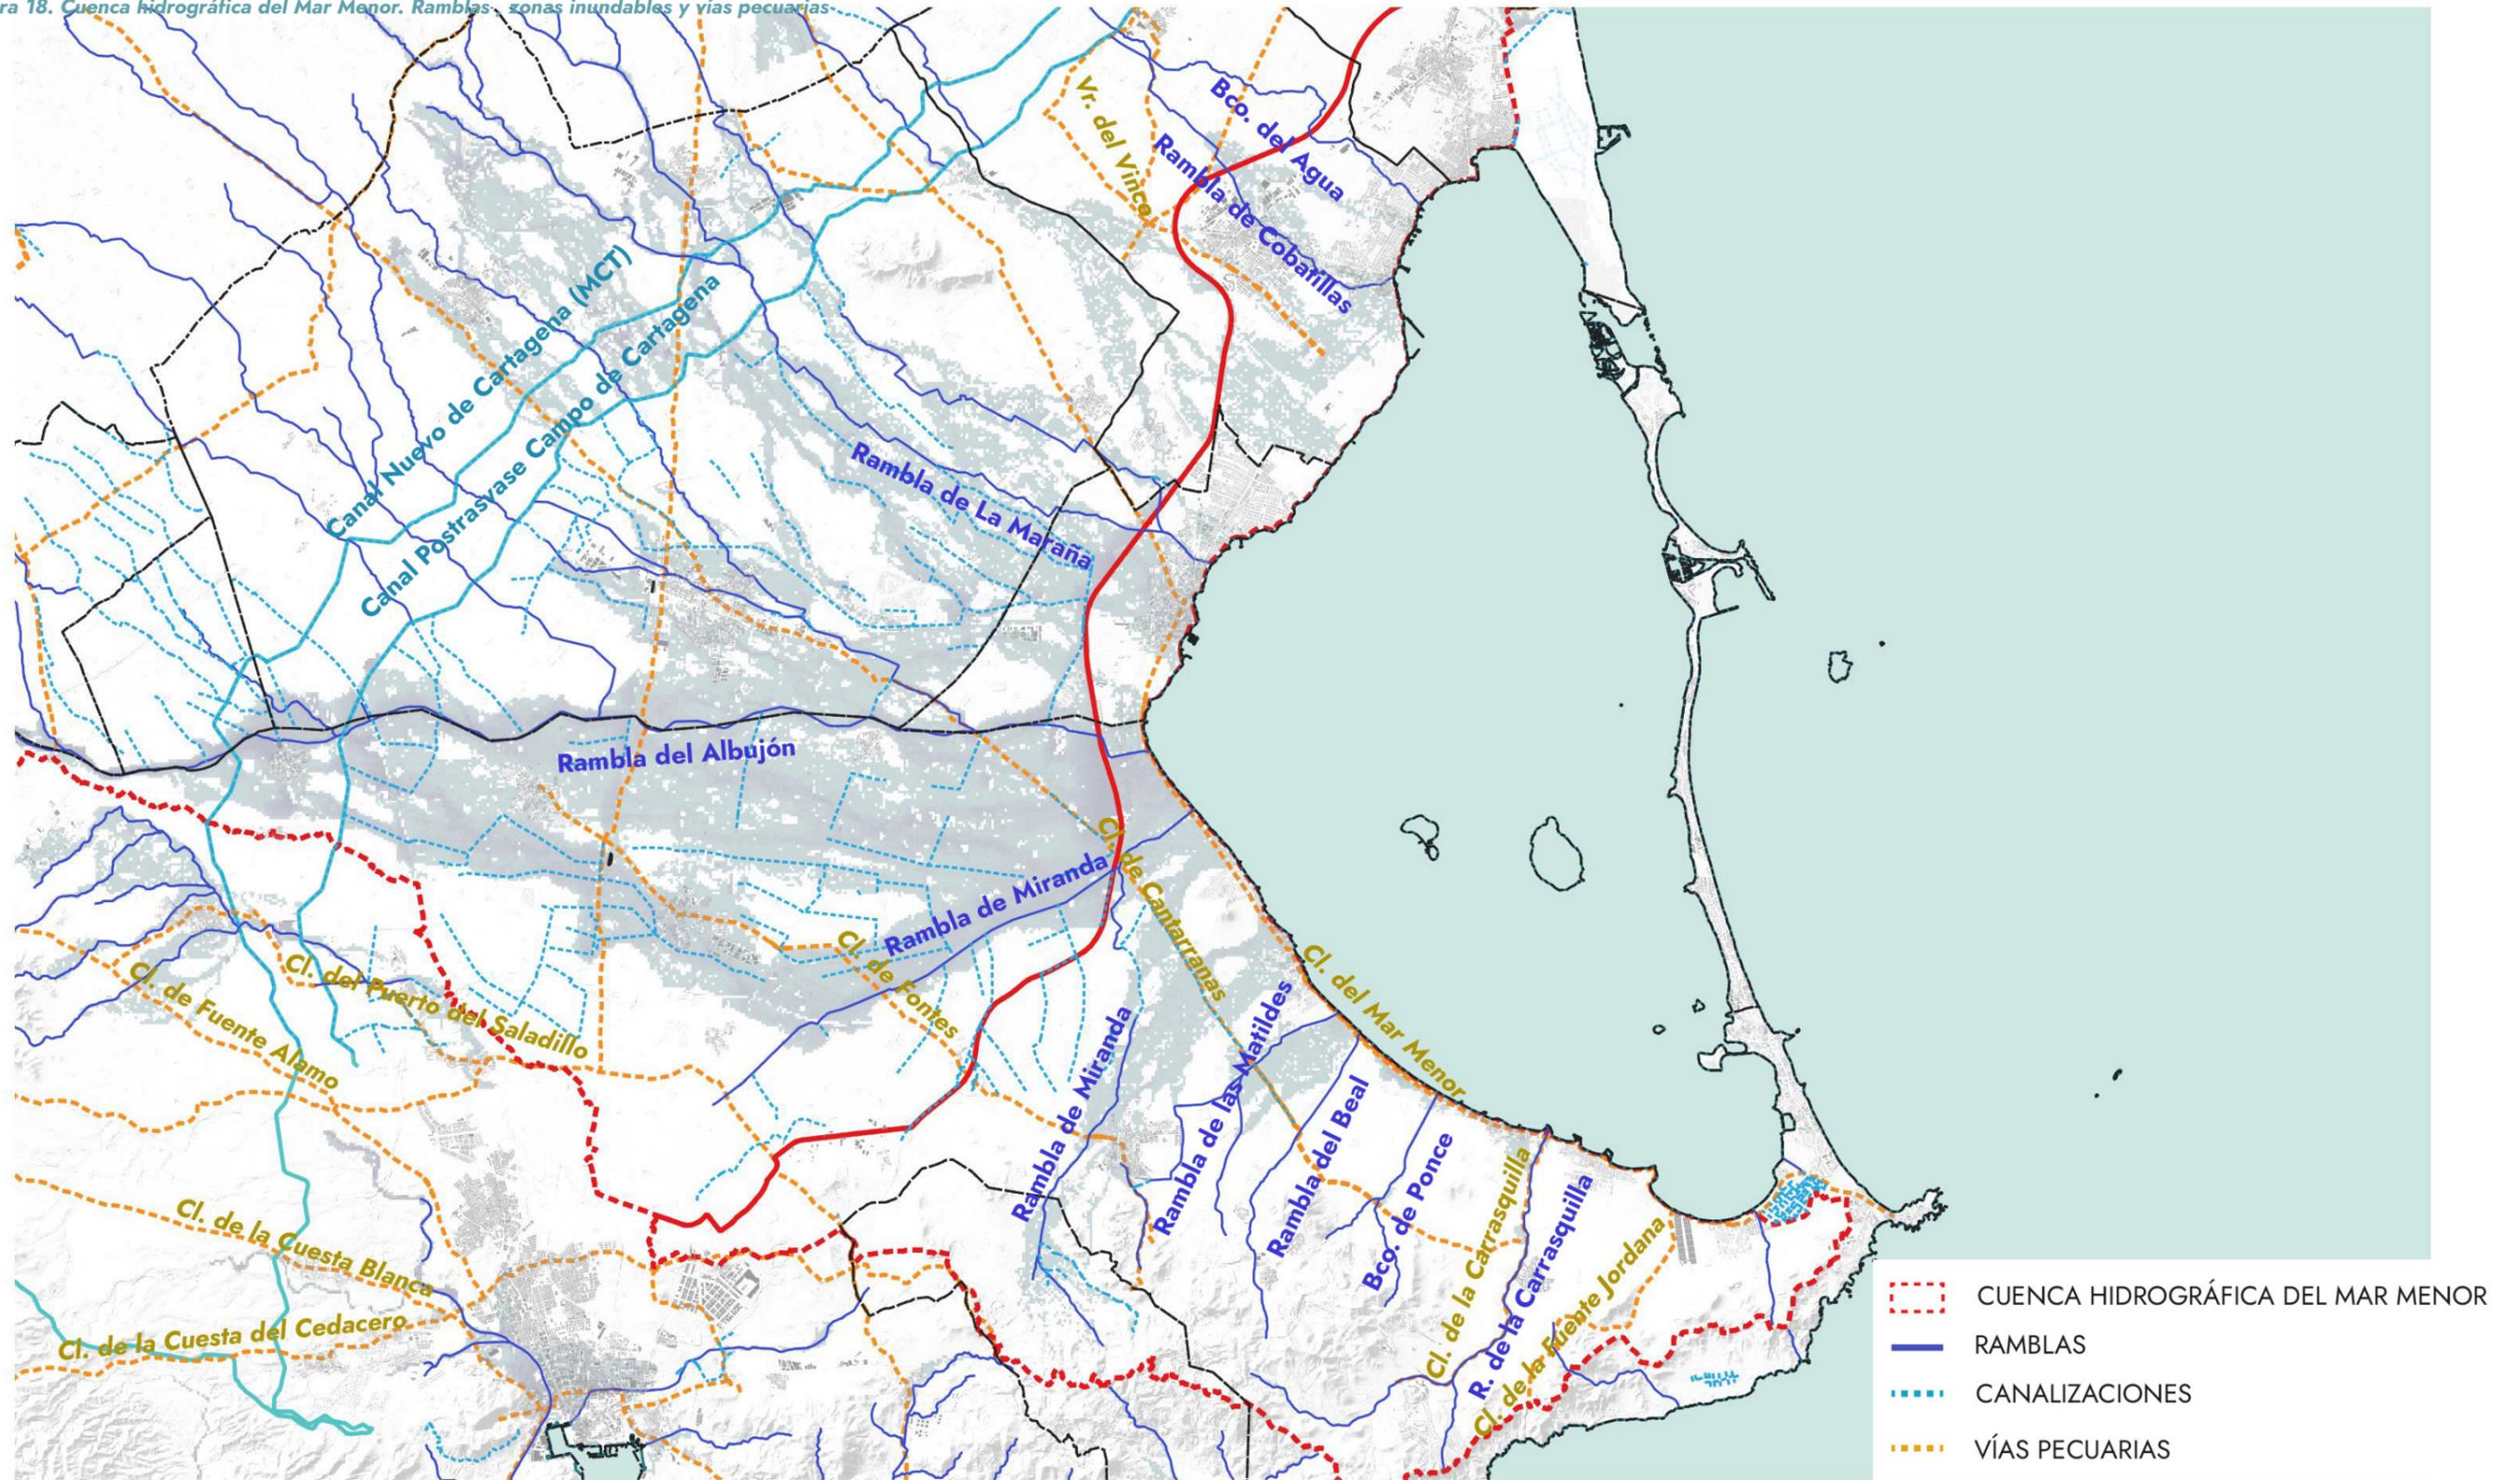
Figura 18. Cuenca hidrográfica del Mar Menor. Ramblas, zonas inundables y vías pecuarias.

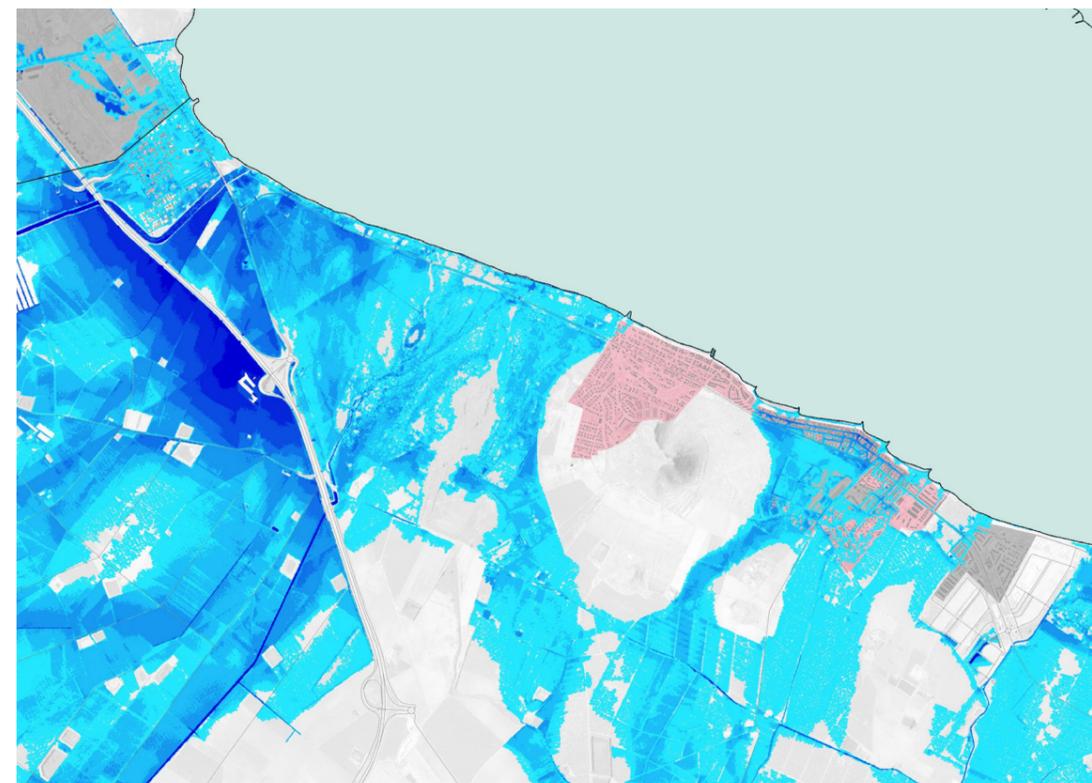
Figura 19. El Carmolí - Los Urrutias. Zonas inundables y calados T. retorno =100 años

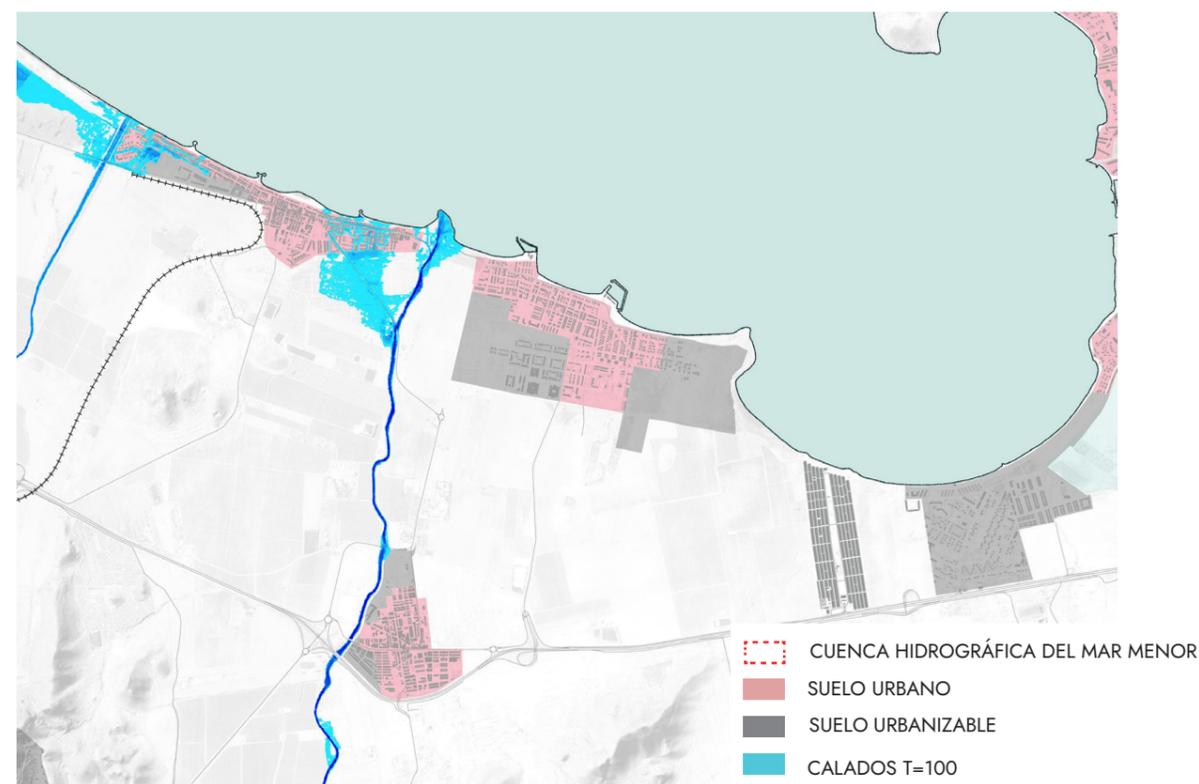
Figura 20. Los Nietos - Mar de Cristal. Zonas inundables y calados T. retorno =100 años

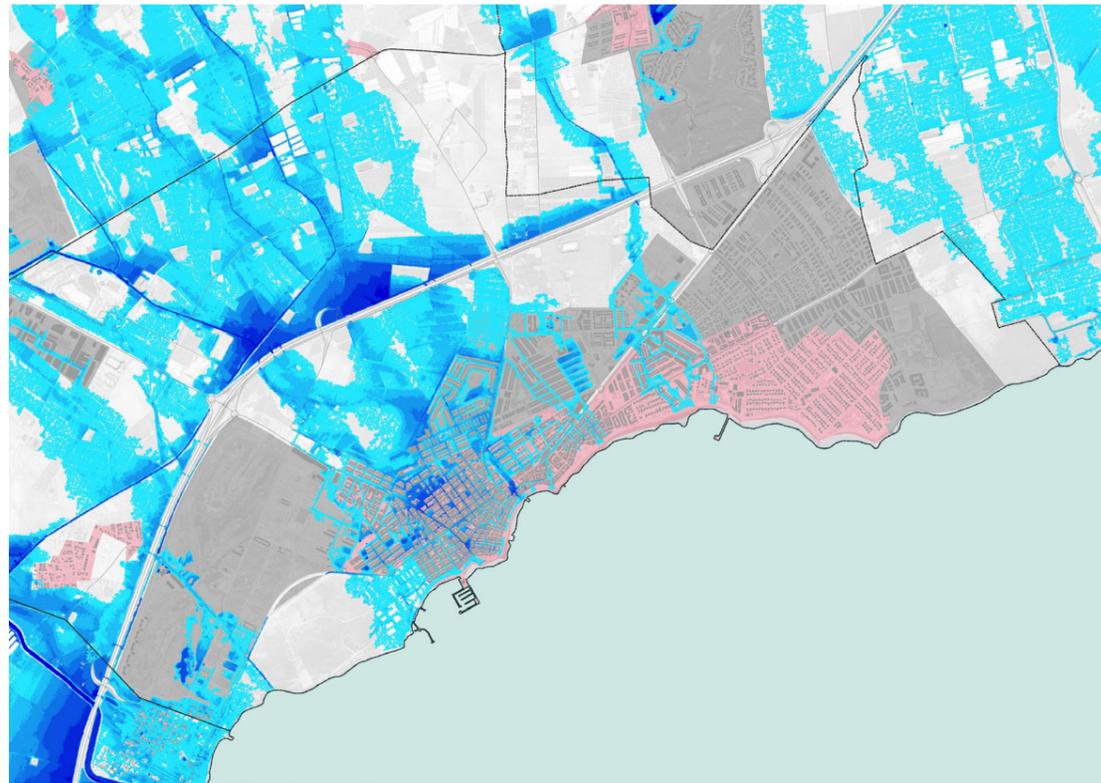
Figura 21. Los Alcázares. Zonas inundables y calados T. retorno =100 años

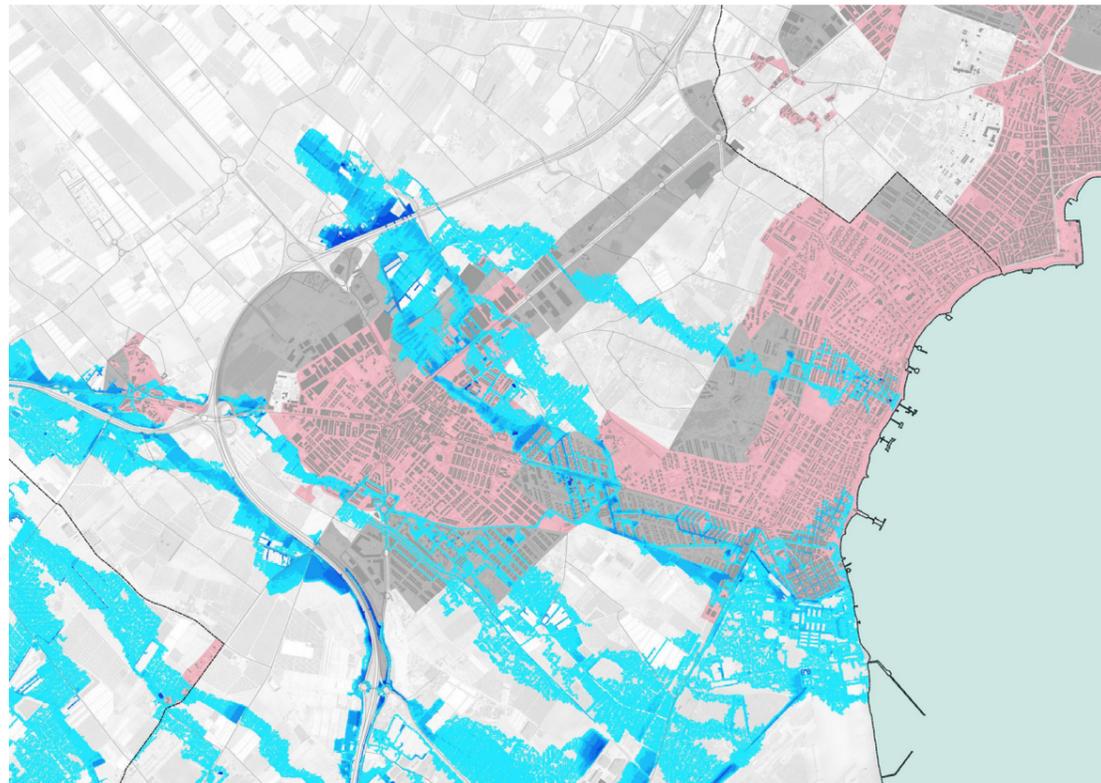
Figura 22. San Javier. Zonas inundables y calados T. retorno =100 años

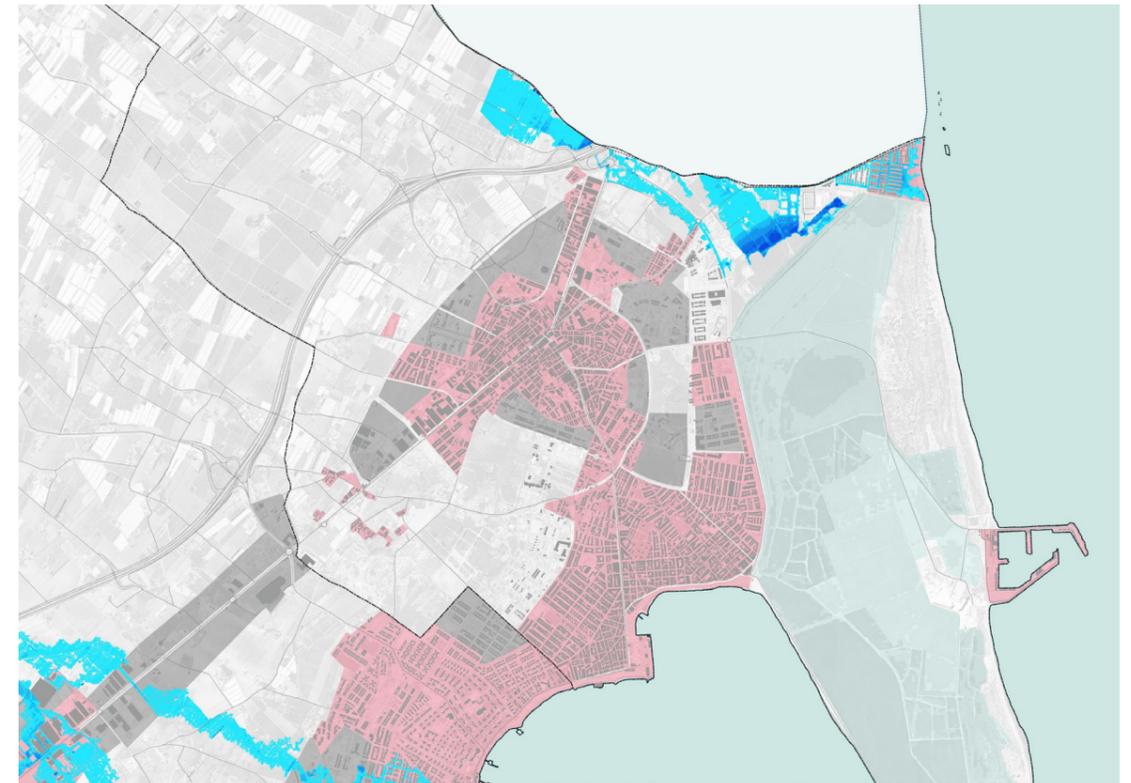
Figura 23. San Pedro del Pinatar. Zonas inundables y calados T. retorno =100 años
