Implementación de Soluciones Basadas en la Naturaleza para la mejora del comportamiento de los espacios libres urbanos frente a episodios de lluvia e inundación

ARCO INTERIOR DEL MAR MENOR

Consejería de Fomento e Infraestructuras
Dirección General de Territorio y Arquitectura

Grupo I+D+i: Laboratorio de Investigación Urbana - LIURB
Departamento de Arquitectura y Tecnología de la Edificación
Universidad Politécnica de Cartagena

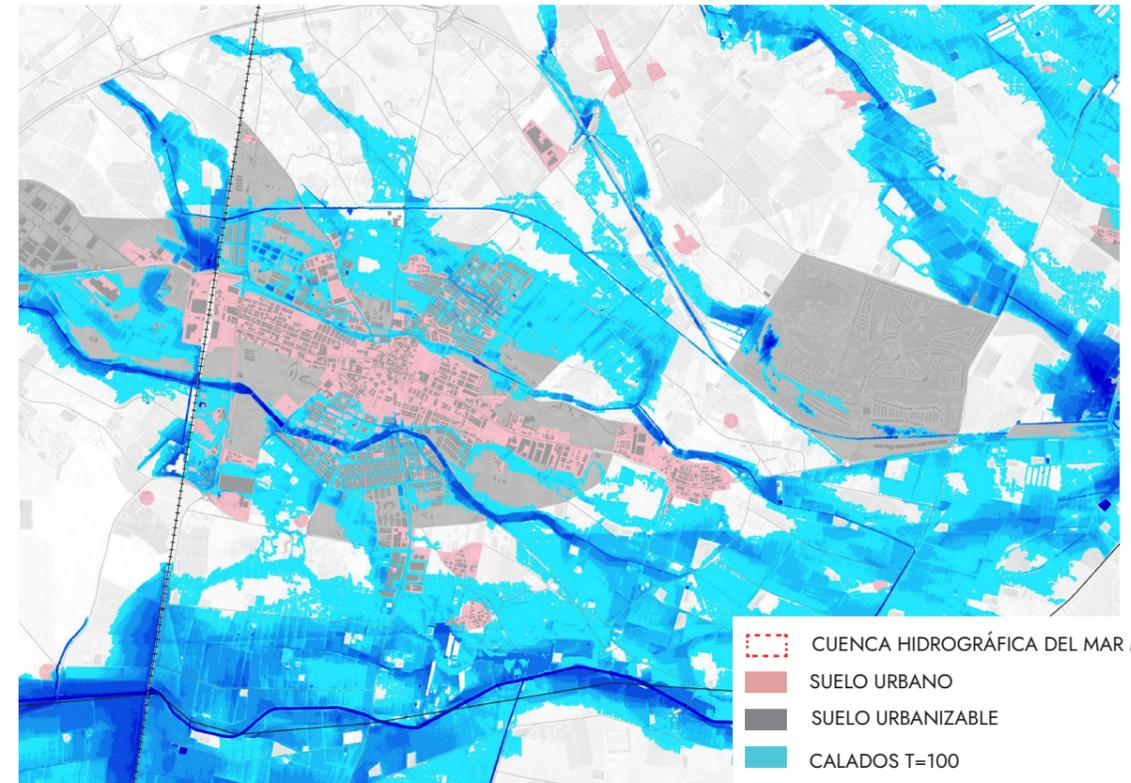
Figura 24. Torre Pacheco. Zonas inundables y calados T. retorno =100 años

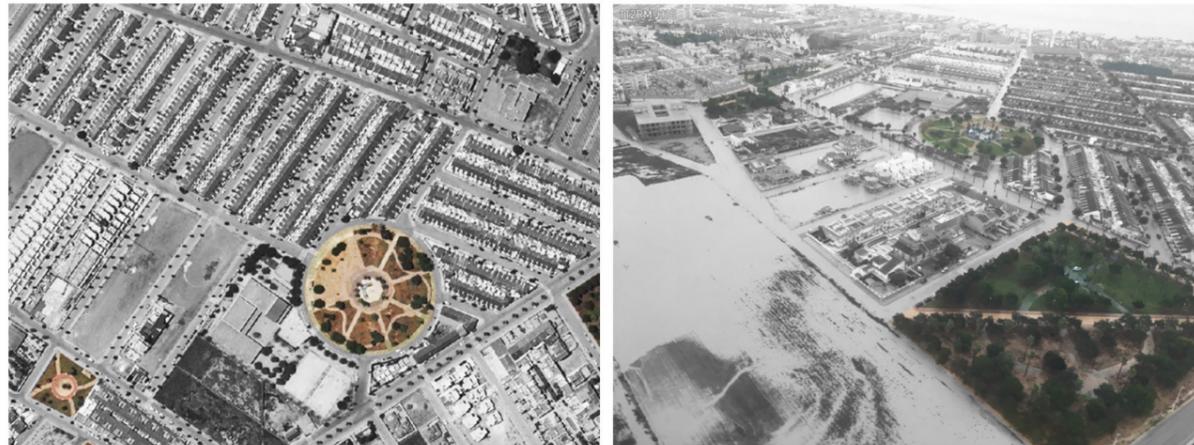
-Zonas verdes y parterres elevados sobre el nivel de las calles. Los momentos captados desde el helicóptero permiten observar zonas verdes que se encuentran secas mientras que las calles y los espacios libres de parcela se encuentran inundados. Esto sucede porque las zonas verdes y sus parterres están generalmente sobreelevados respecto al nivel de las calles, actuando como obstáculos al flujo del agua. Esta posición reduce la vulnerabilidad de este tipo de espacios, reduciendo los daños en ellos en casos de inundación y minimizando las tareas de limpieza y mantenimiento tras las lluvias. Sin embargo, impide que el agua de escorrentías pueda ser recogida en las zonas verdes, laminando la avenida y teniendo efectos beneficiosos sobre el entorno.

Figura 27. Ejemplo de zona verde sobreelevada (izquierda) y de su comportamiento en caso de inundación (derecha). Fuente: Protección Civil, 2019

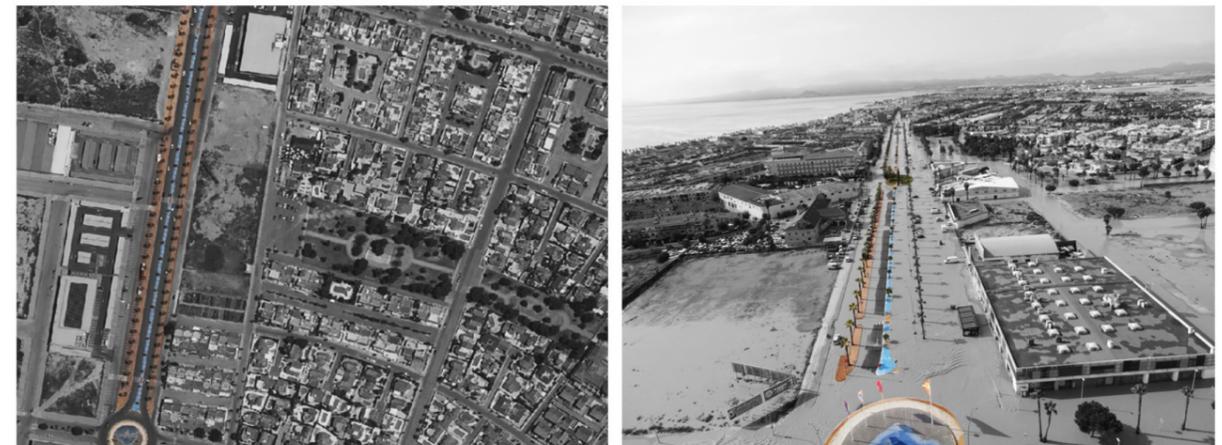
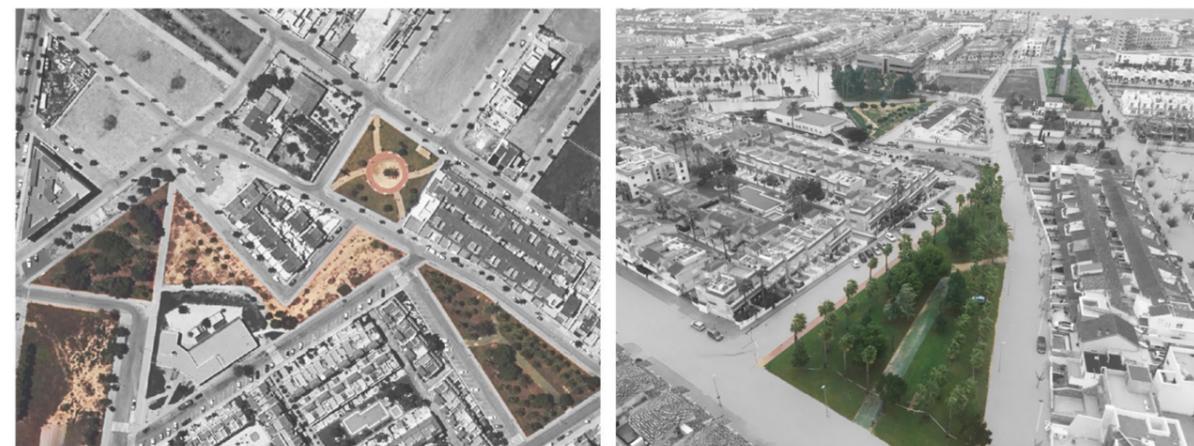
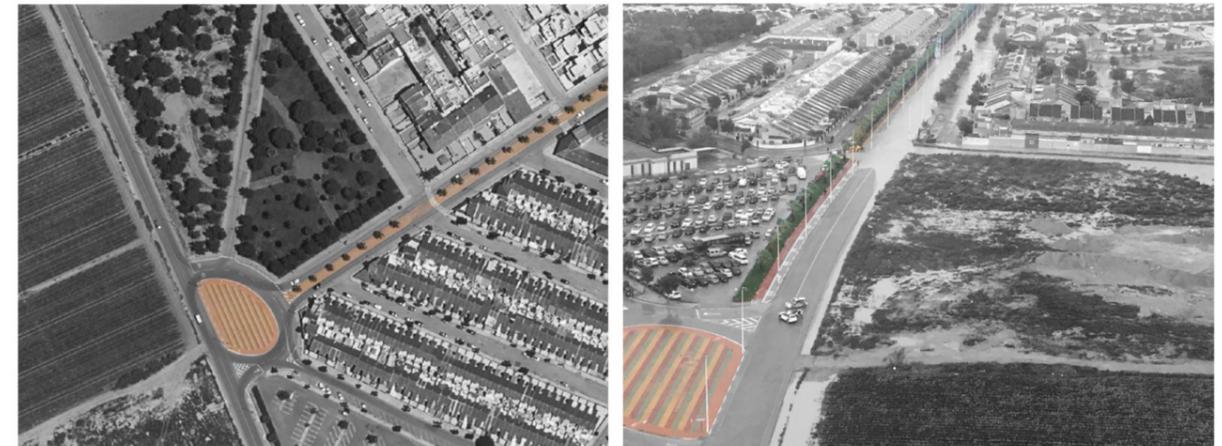
-Rotondas y medianas elevadas sobre el nivel de las calles. Las imágenes también muestran rotondas y medianas secas cuando las calles y los espacios libres privados estaban inundados. De nuevo, se debe a que ambos tipos de espacios se encuentran sobreelevados respecto al nivel de las calles. En el caso de las rotondas, esto supone un obstáculo a las aguas de escorrentía acumuladas en las calles y una pérdida de su potencial para acumular pequeñas partes del caudal. En las medianas, además, suponen barreras lineales que 'encauzan' las aguas en una dirección.

Figura 28. Ejemplo de rotondas y medianas sobreelevadas (izquierda) y de su comportamiento en caso de inundación (derecha). Fuente: Protección Civil, 2019.

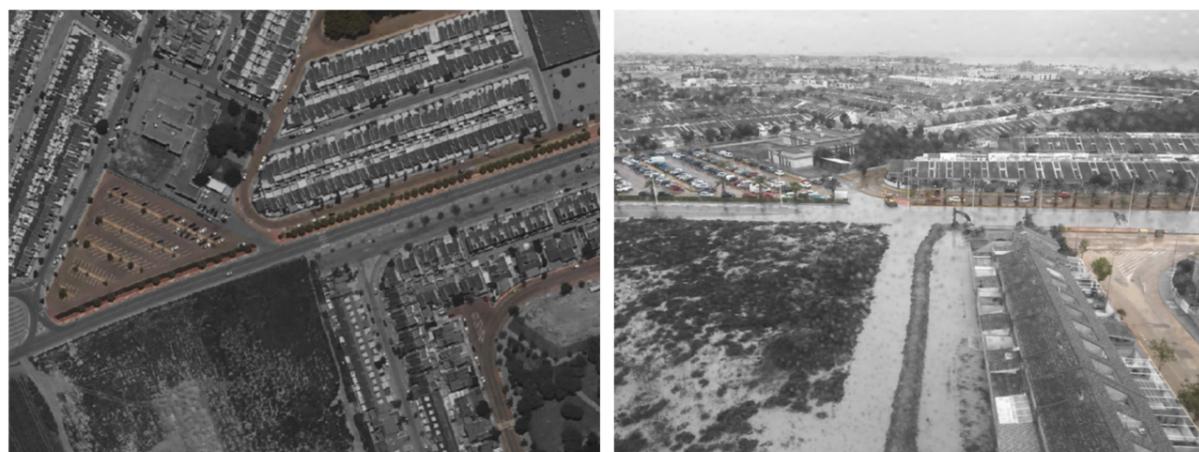
-Grandes superficies impermeables. Las imágenes tomadas por el helicóptero tras las lluvias muestran también bastante secas las grandes superficies libres de aparcamientos. Esto se produce porque sus pendientes controladas y la impermeabilización de su superficie lo fomentan (junto con sus sistemas de drenaje propios). El agua evacuada eficazmente, reduce el impacto de la avenida en estas superficies, pero lo agrava en las zonas del entorno a la que se evacúan las aguas. Además, es habitual que se conduzcan a puntos específicos de salida a las calles que no resultan eficaces cuando éstas se encuentran saturadas.

Figura 29. Ejemplo de aparcamientos con superficies impermeables (izquierda) y de su comportamiento en caso de inundación (derecha). Fuente: Protección Civil, 2019.

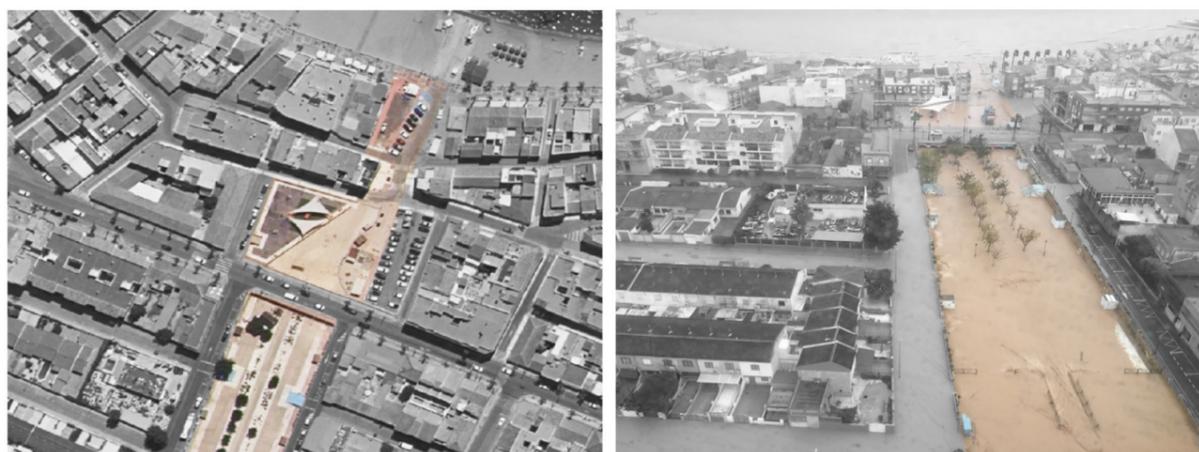
-Obstáculos en cauces de ramblas. Las imágenes desde helicóptero también muestran los efectos de la existencia de obstáculos y estrechamientos en los cauces de las ramblas, agravando la acumulación de las aguas de inundación e incluso provocando el desborde. Los obstáculos son construcciones ubicadas en estos cauces, pero también parterres, contenedores, aparcamientos, etc. que impiden el flujo normal de las aguas. Los estrechamientos, por su parte, se producen en pasos bajo puentes o provocados por la misma trama urbana.

Figura 30. Ejemplo de cauces de ramblas (izquierda) y de su comportamiento en caso de inundación (derecha). Fuente: Protección Civil, 2019.

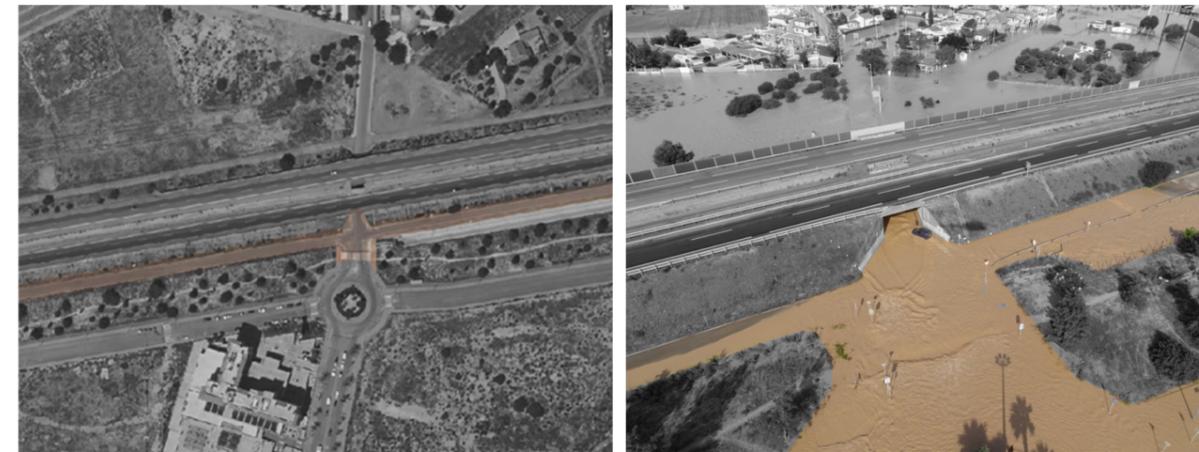
-Acumulaciones en los pasos bajo autovía. La autovía AP-7 circula sobreelevada respecto al terreno colindante. Esto permite mantener su funcionalidad en situaciones de inundación, al no recibir aguas de escorrentía externas. Sin embargo, por su posición transversal a los cauces de las ramblas, se producen acumulaciones de las aguas en los pasos habilitados bajo su plataforma. Esto impide su uso cuando se tratan de zonas para paso de vehículos, a la vez que interrumpe el flujo del agua de un lado y lo canaliza con fuerza en la salida del paso al otro de los lados de la autovía.

Figura 31. Ejemplo de paso bajo autovía AP-7 (izquierda) y de su comportamiento en caso de inundación (derecha). Fuente: Protección Civil, 2019.

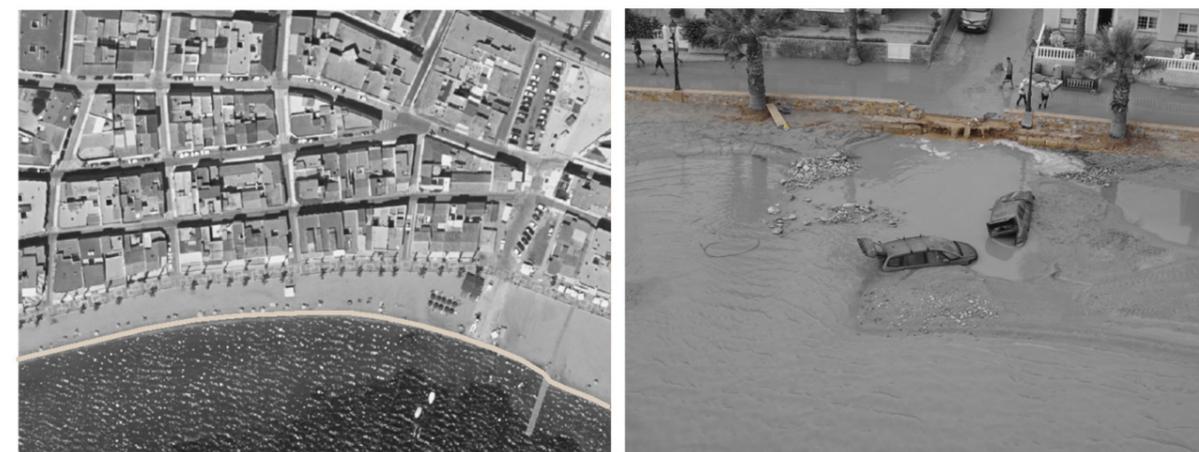
-Efecto barrera en los paseos marítimos. Las imágenes muestran también muretes de los paseos marítimos derribados por el empuje del agua. El flujo del agua de escorrentía se ve interrumpido por estos muretes transversales que provocan la expansión de las zonas inundadas e, incluso, la ruptura de los muretes por el esfuerzo horizontal. En las zonas donde estos muretes no existen o una vez estos ceden al empuje, se producen daños en las playas (arrastres de la arena, acumulación de sedimentos y residuos traídos por las aguas).

Figura 32. Ejemplo de paseo marítimo con murete (izquierda) y de su comportamiento en caso de inundación (derecha). Fuente: Protección Civil, 2019.
